# Projekt Forshälla

Kompletterande arkeologisk utredning och naturvärdesbedömning

Rapport 2010:3

Fastighet: Garn 1:8 m.fl.

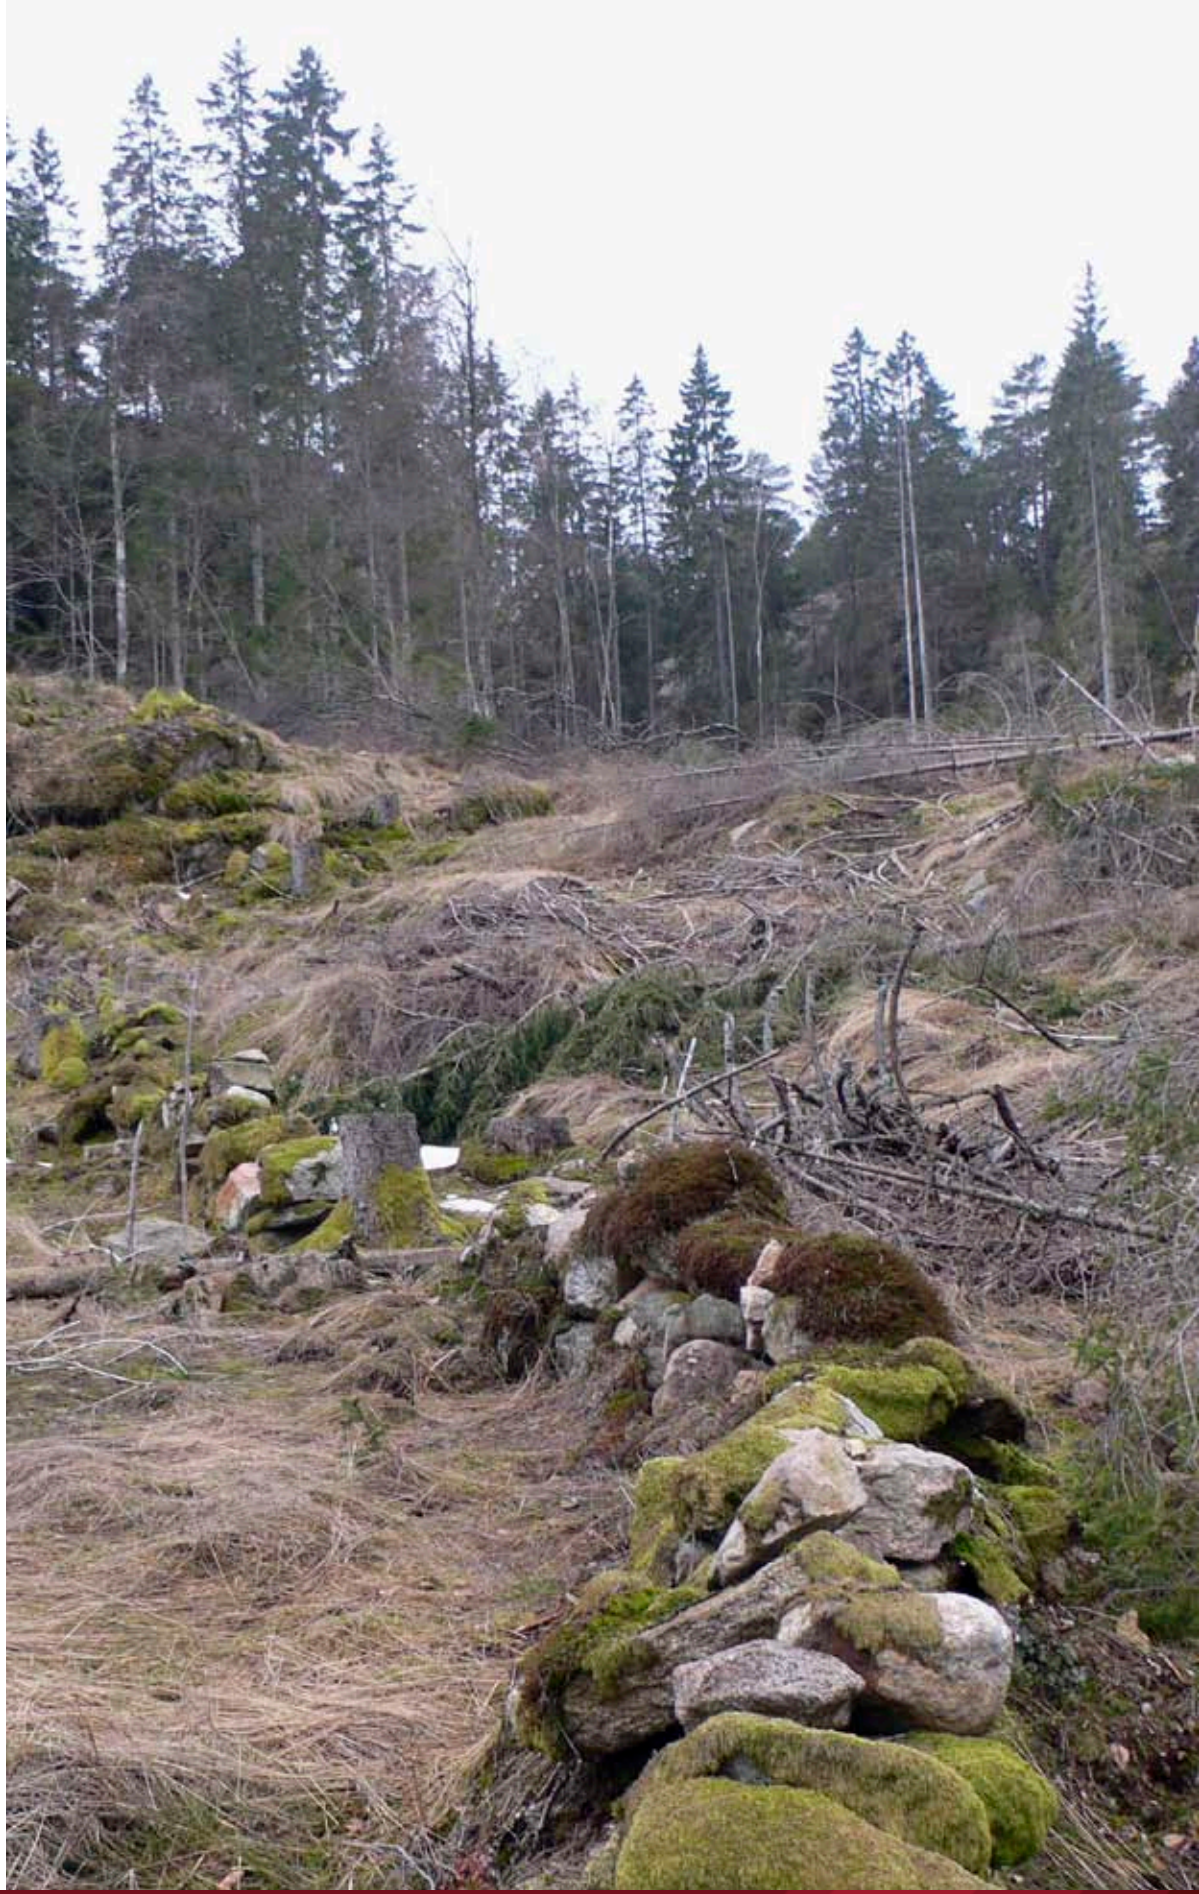
Omslagsbild: Lämning 0914:53, hägnad i hyggesmark

Objekt-nummer	Lämningstyp	Längd	Bredd	Höjd	Beskrivning	Antikvarisk bedömning
53	Hägnad	-	0,50	0,70	Består av två till fyra lager sten, 0,3-0,9 meter stora. Skadad: delvis nedfallen.	Övrig kulturhistorisk lämning
54	Hägnad	-	0,40	0,70	NV-SO orientering. Två till tre lager kantiga stenar, 0,4-0,8 meter stora. Två delar, mellan bergsklyfta och större block. Oskadad. Markerar aktuell gräns.	
55	Hägnad	-	0,50	0,80	Orientering NV-SO. Två till fyra varv sten, 0,4-1,0 meter stora. I bergssluttning. Flera delar, luckig. Skadad: delvis utrasad. Markerar aktuell gräns.	
56	Gränsmärke	1,00	0,80	0,55	Består av ett fundament av tre stenar och en upprättstående visarsten. Oskadad. Hör sannolikt ihop med aktuell gräns mellan Garn 1:8 och 1:9.	
57	Hägnad	-	0,50	0,50	NNV-SSO orientering. Två till tre lager, stenar 0,3-1,0 meter stora. Något utrasad. Markerar aktuell gräns.	
58	Hägnad	-	0,50	0,50	SV-NO orientering. Två till tre lager stenar 0,3-0,7 meter stora. Något utrasad.

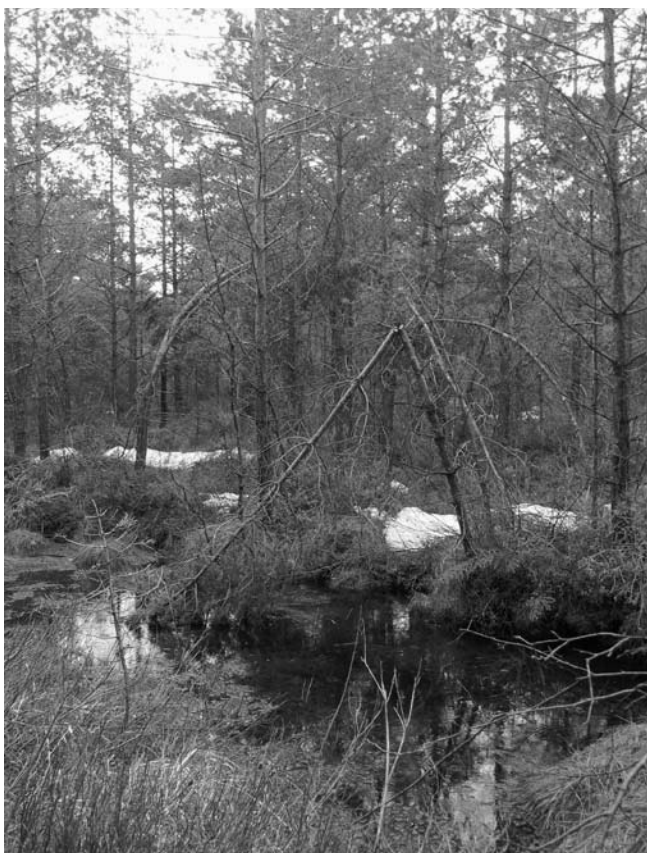
Ill. 3. Vägen passerar ett avgränsat fuktstråk som är cirka 20 gånger 20 meter (naturhänsyn 1 på illustration 2).

nyckelbiotopen jämfört med de alternativ som utreddes tidigare. Vägen mellan verk 11 och 15 har en passage över ett fuktstråk och en passage som kan kräva en del sprängning (naturhänsyn 1 och 2), *illustration 2 och 3*.

- Vägen mellan verk 11 och 15 har en passage över ett fuktstråk, naturhänsyn 1. Där rekommenderas att trumma används.
- Det nya vägförslaget upp mot verk 12 är mer realistiskt då det tidigare förslaget skulle få en mycket brant lutning och skarp sväng. Vägen passerar genom en hägnad, 0914:54. Hägnaden kommer sannolikt att tas bort.

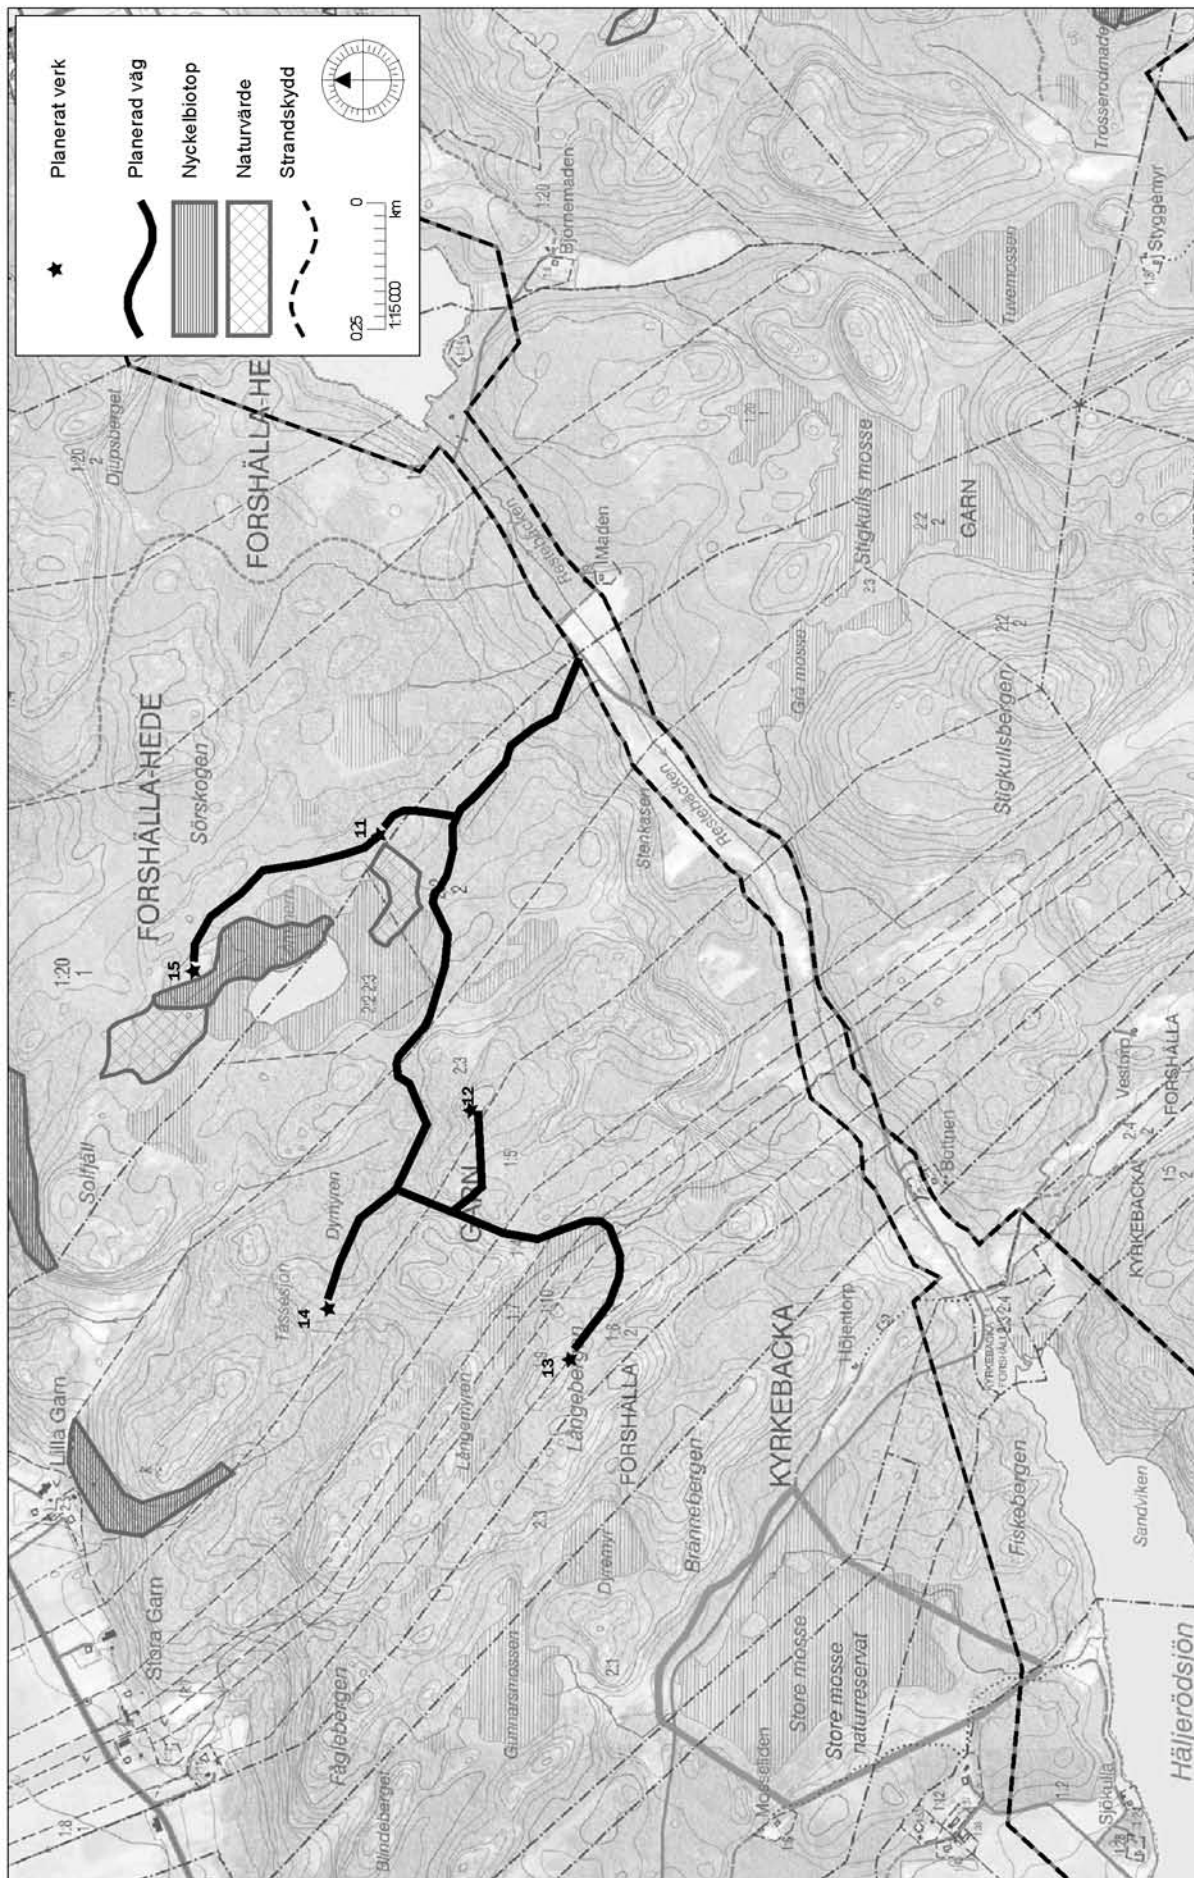
III. 5. Kartan visar de vägförslag som Rio kulturkooperativ anser vara lämpligast. De bedöms påverka områdets topografi, naturvärden och kulturhistoriska lämningar minst.

I denna bedömning tas enbart de specifika synpunkter som föranleds av de aktuella utredningsresultaten upp. Naturhänsyn och lämningar redovisas på karta, *illustration 2*. För den generella diskussionen om hänsynstagande hänvisas till *Andersson och Olsson 2009*. De vägalternativ som Rio Kulturkooperativ rekommenderar visas på *illustration 5*. De nya föreslagna vägdragningarna bedöms vara lämpligare än tidigare förslag.
