Projekt Vävra berg, Kungälv kommun

Kompletterande arkeologisk utredning och naturvärdesbedömning

Internrapport 2010:4

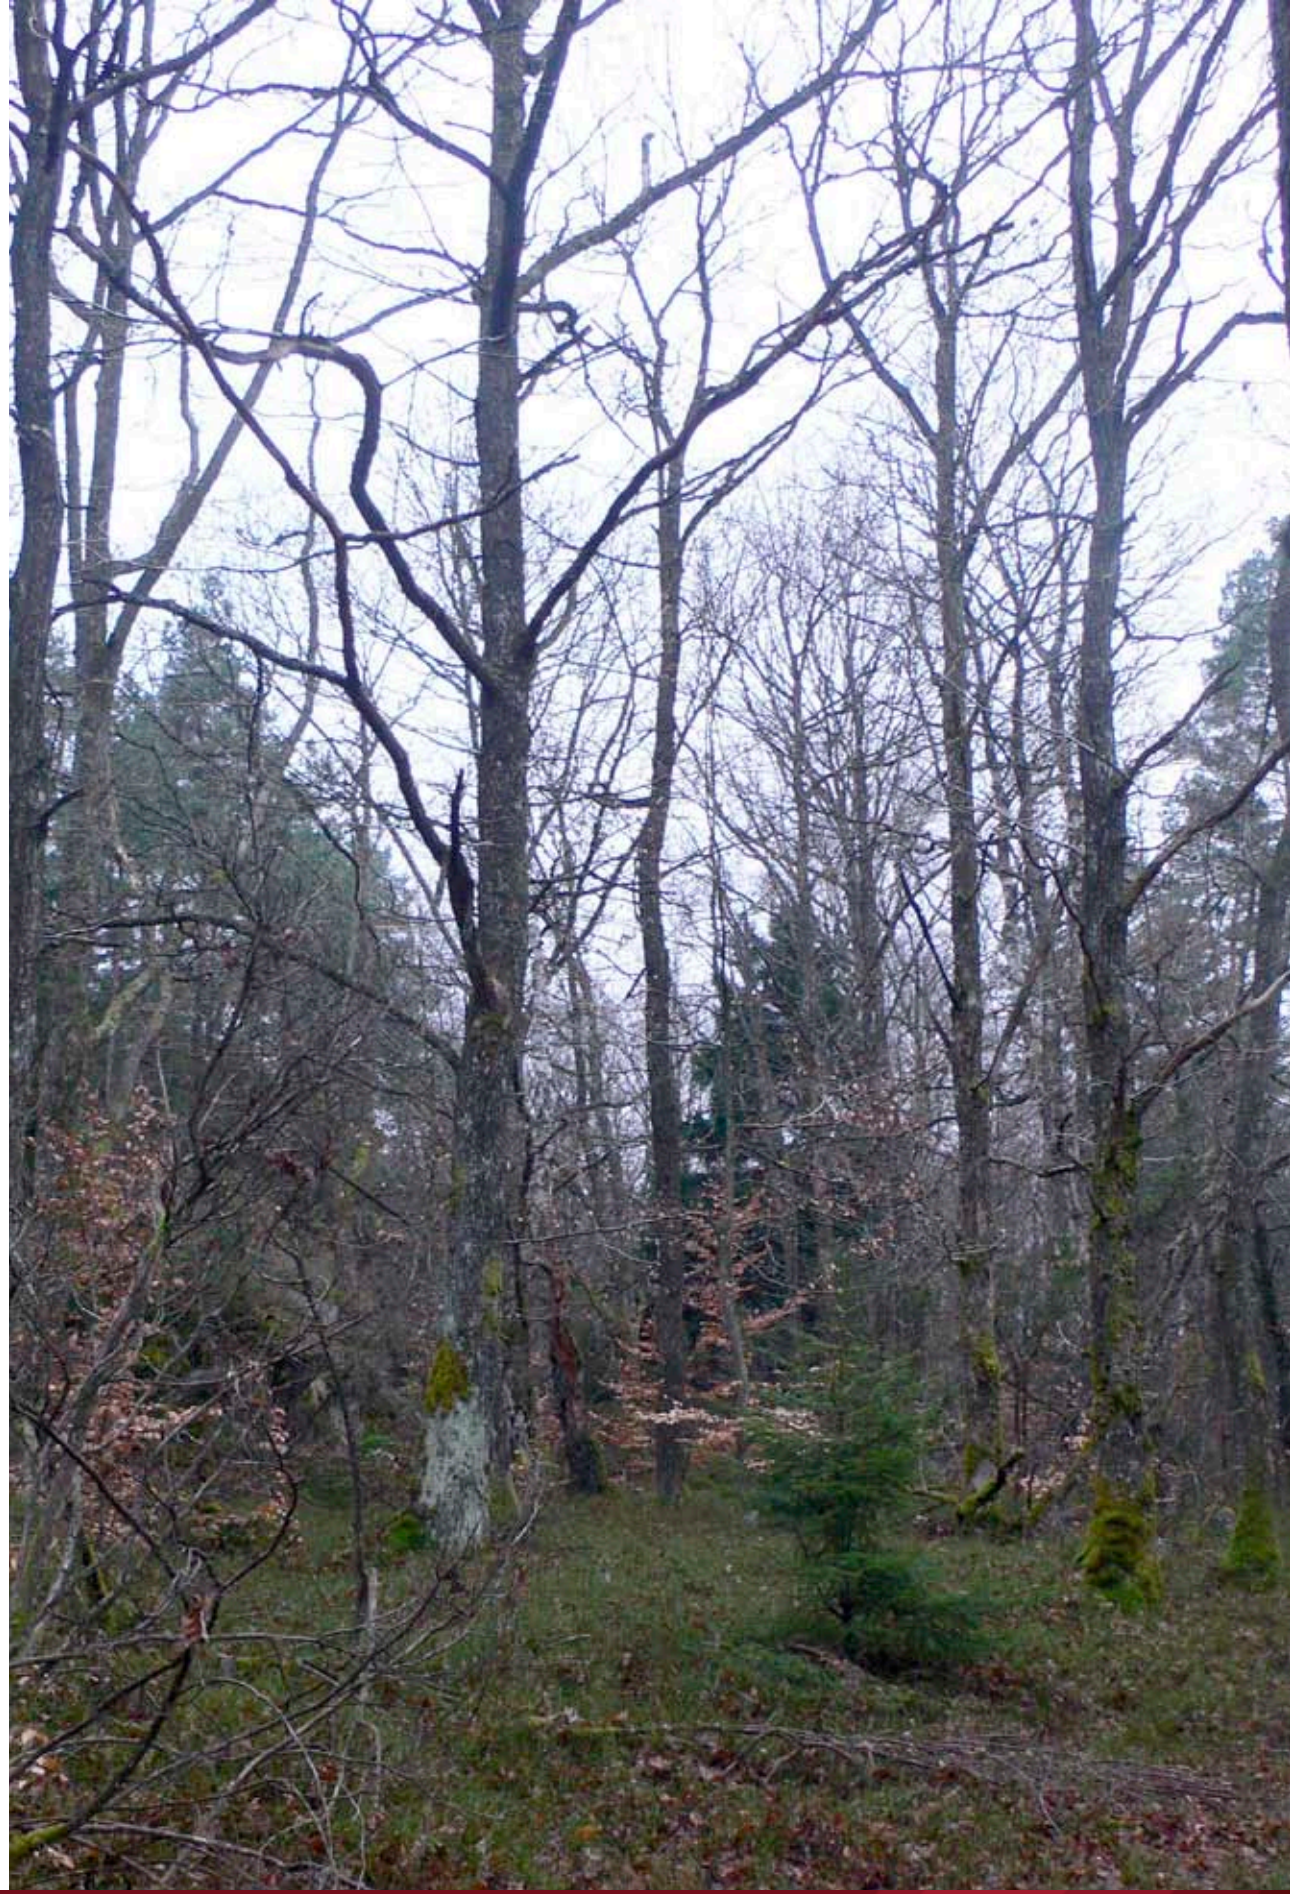
Omslagsbild: En miljöbild längs utredningsområde för vägsträcka B. Blandskog som är ganska luckig med inslag av enar och död ved och utan synliga tecken på ett rationellt skogsbruk.

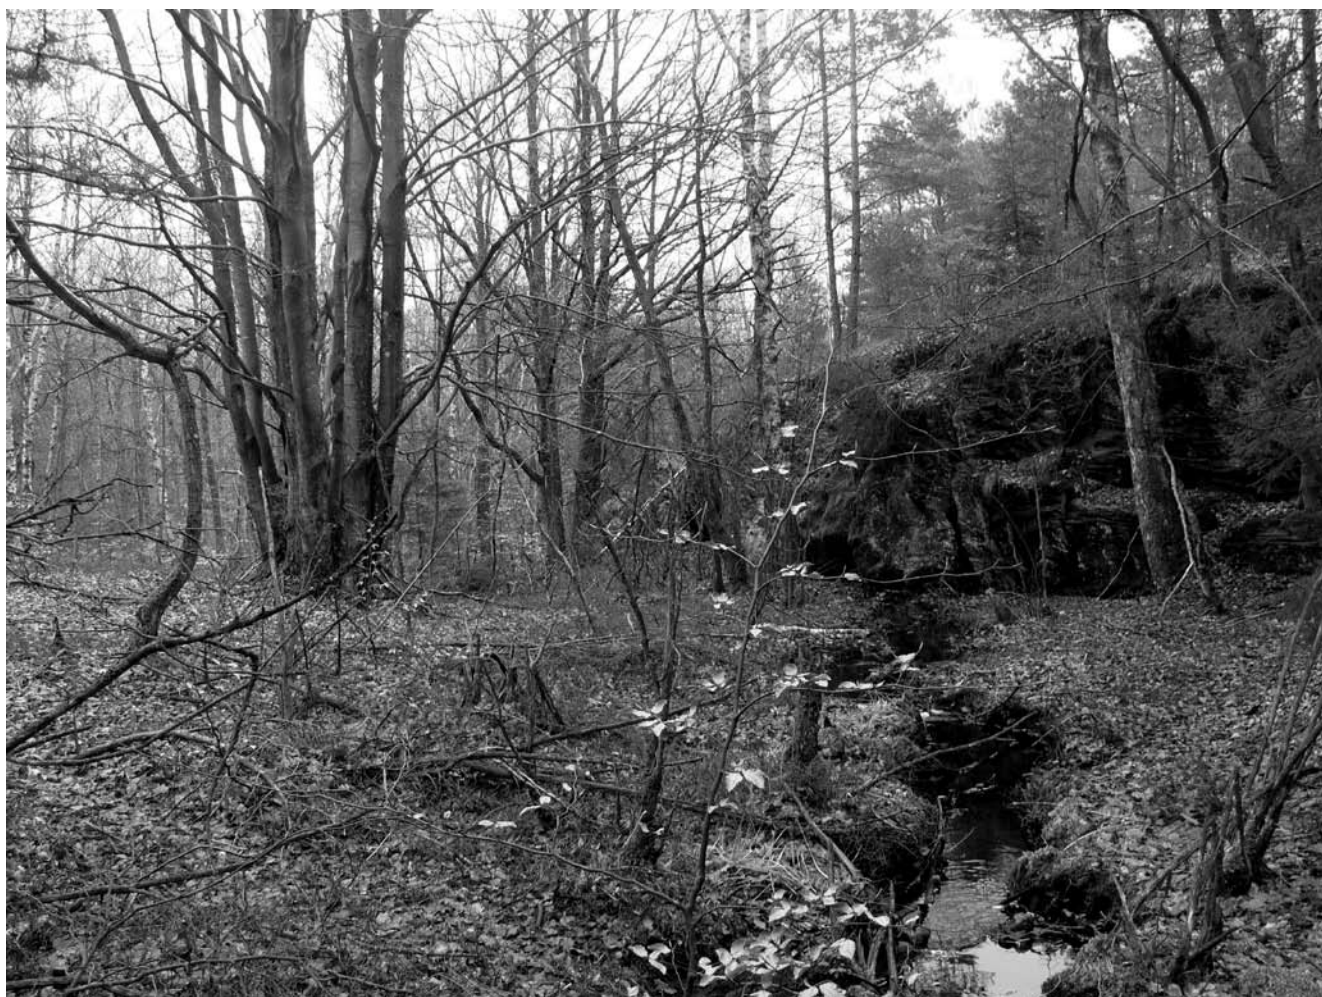
Illustration 3: Liten bäck, naturhänsyn 25.

Vägen går längs med en bäck en liten bit, *naturhänsyn 25*. Där vägen passerar över bäcken bör en halvtrumma användas.
