Väg 164. Arkeologisk förundersökning av Skee 1212, 1573, 1575, 1576 och 1577

Väg 164. Arkeologisk förundersökning av Skee 1212, 1573, 1575, 1576 och 1577.

Rapport 2009:12

I maj 2009 genomförde Rio Kulturkooperativ en kompletterande förundersökning inför breddning av väg 164 mellan Valex och Rämne, i Skee socken, Strömstad kommun, Västra Götalands län. Arbetet i fält skedde under tre dagar och undersökningen skulle fastställa omfattning och utbredning på fornlämningarna RAÅ nr 1212, 1573, 1575, 1576 och 1577 i Skee socken.

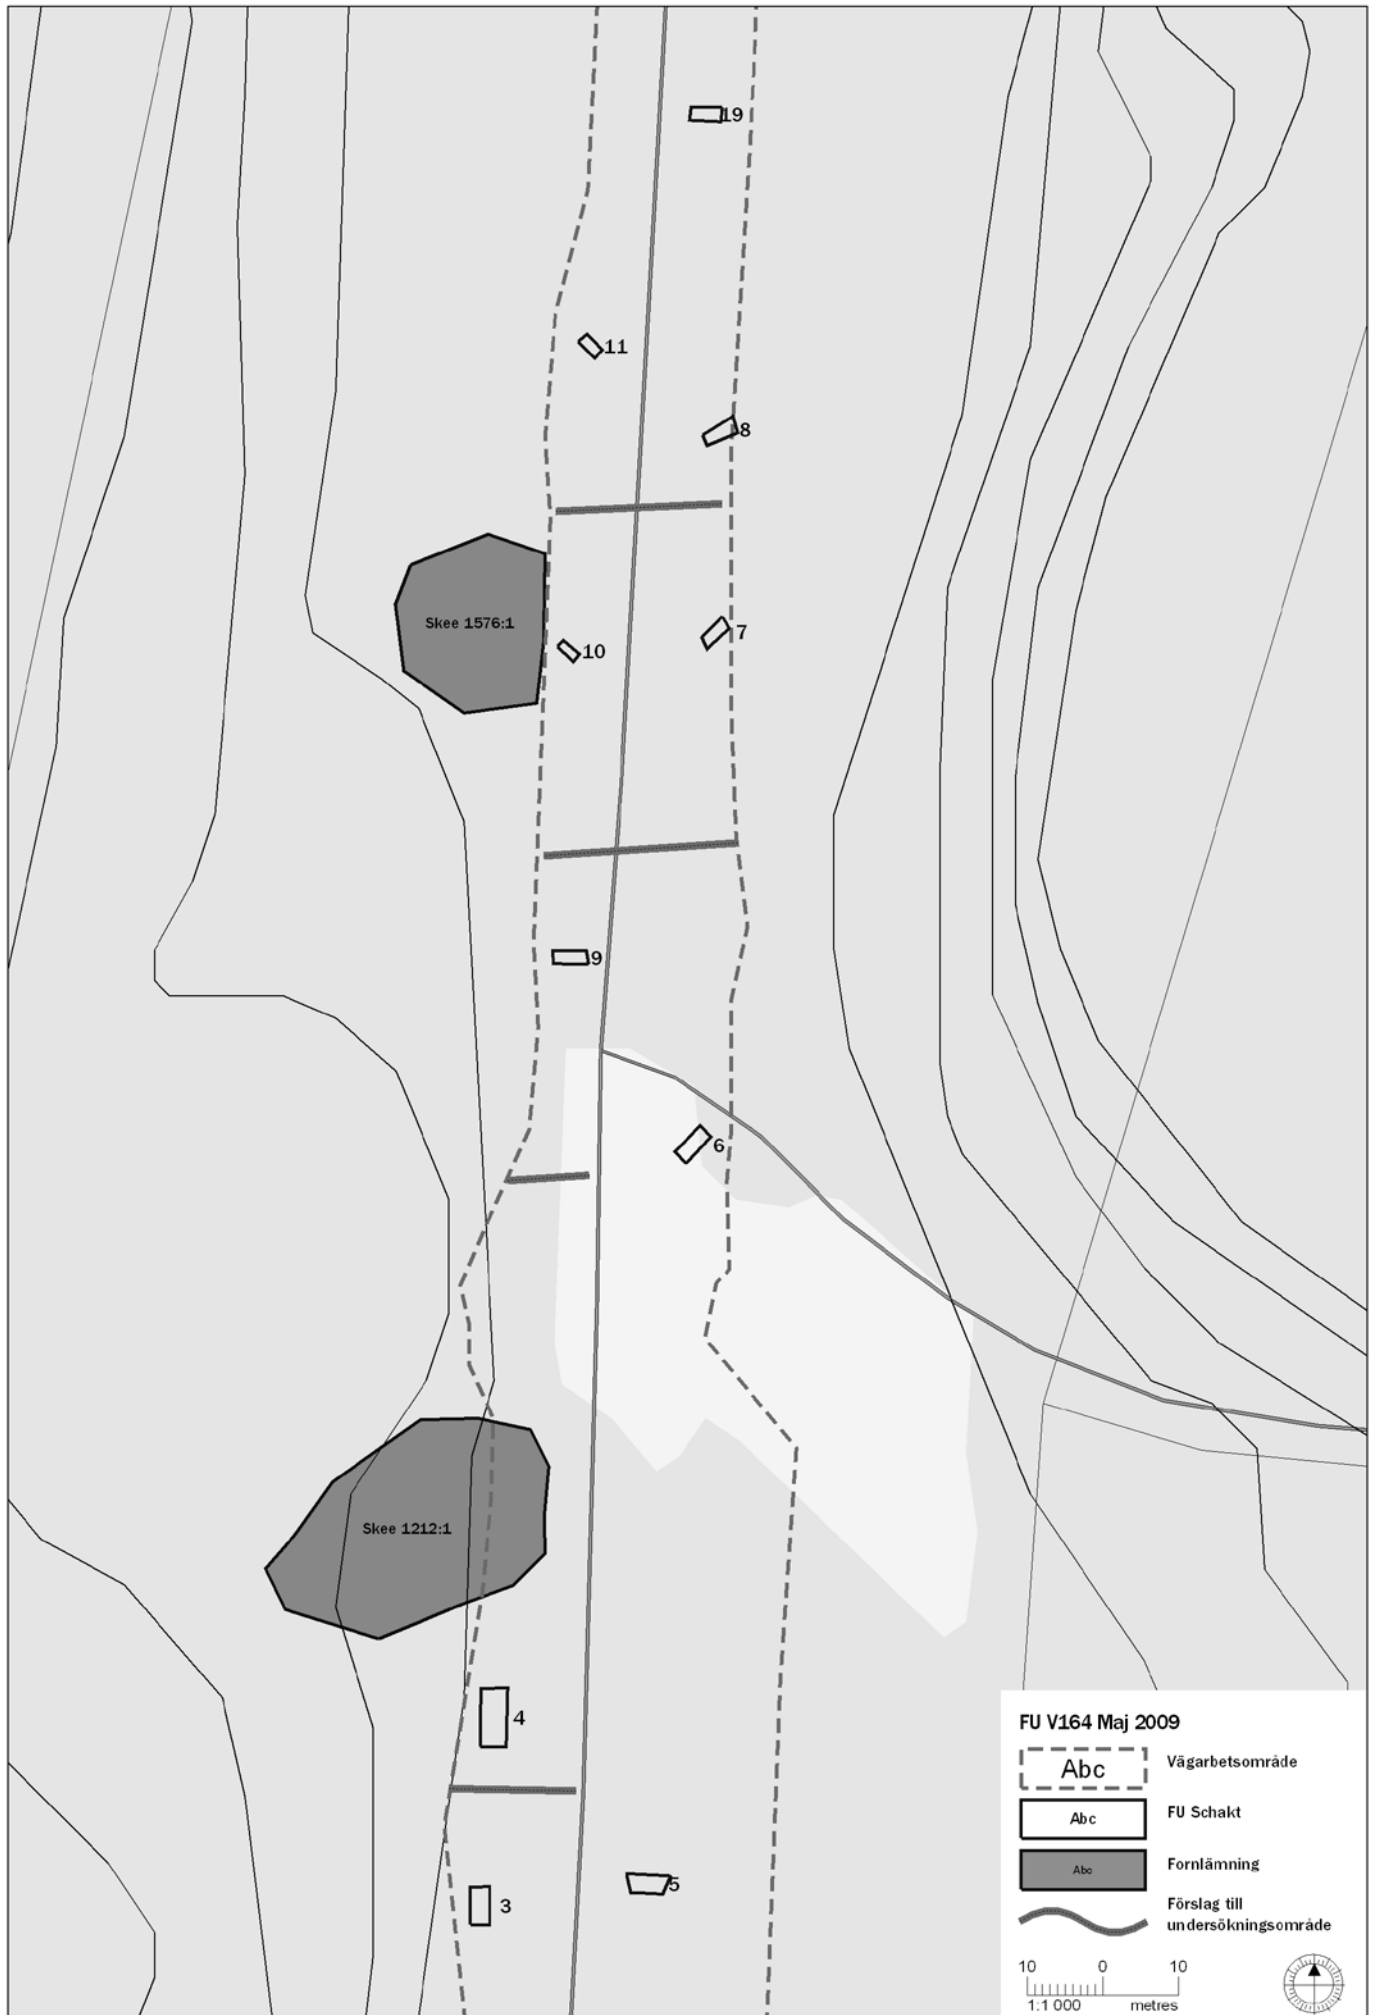
Illustration 4.

Fornlämningen är sedan tidigare registrerad som boplats och det har tidigare inom fornlämningsområdet påträffats rikligt med flinta, se *Illustration 4*.

För att avgöra utbredning och omfattning på fornlämning 1212 grävdes fyra schakt. Schakt 3, 4 och 6 visade sig ha fyndförande lager medan schakt 5 innehöll torv ned till två meters djup. Lagerföljderna i schakten var väldigt varierande men två fyndförande lager kunde identifieras. Lager 2 var ett relativt ytligt sandlager, lager 3 framträdde på större djup, cirka 0,5-0,7 meter under markytan bestod av silt eller siltig sand. I Schakt 3, lager 2, påträffades två avslag och en övrigt slagen flinta. I schakt 4, lager 2, hittades ett retuscherat avslag, ett spån, en del övrig kärna, tre avslag varav två med spånkaraktär, tre övrigt slagen flinta, varav en svallad. I underliggande lager 3 påträffades ett svallat avslag och två övrigt slagen flinta varav en var bränd. Schakt 6 var fyndfattigt men en del av övrig kärna vilken var svagt svallad hittades i lager 3. Resultatet föranleder inga förändringar av tidigare datering.

De övre sandlagren innehåller rikligt med bearbetad flinta. Vid denna och tidigare undersökningar har bland annat retuscherade avslag, delar av spån och ett mikrosån framkommit. De underliggande lagren av silt är fyndförande men med färre fynd, varav fler är svallade. De lägre siltlagren har troligtvis utsatts för omlagringsprocesser. För förståelse av boplatsens karaktär och datering bör även de undre lagren ingå i en slutundersökning. Boplatsens utsträckning inom vägområdet avgränsas i söder av schakt 3 och 4, och gränsen borde rimligen gå där i mellan. Den norra utbredningen begränsas av den bergshylla där en hård dokumenterades i samband tidigare förundersökningar, se Swedberg 1999. De övre fyndförande lagren återfinns inte öster om väg 164. Vägen kan således utgöra en begränsning åt öster. Boplatsen är delvis skadad av grustag.

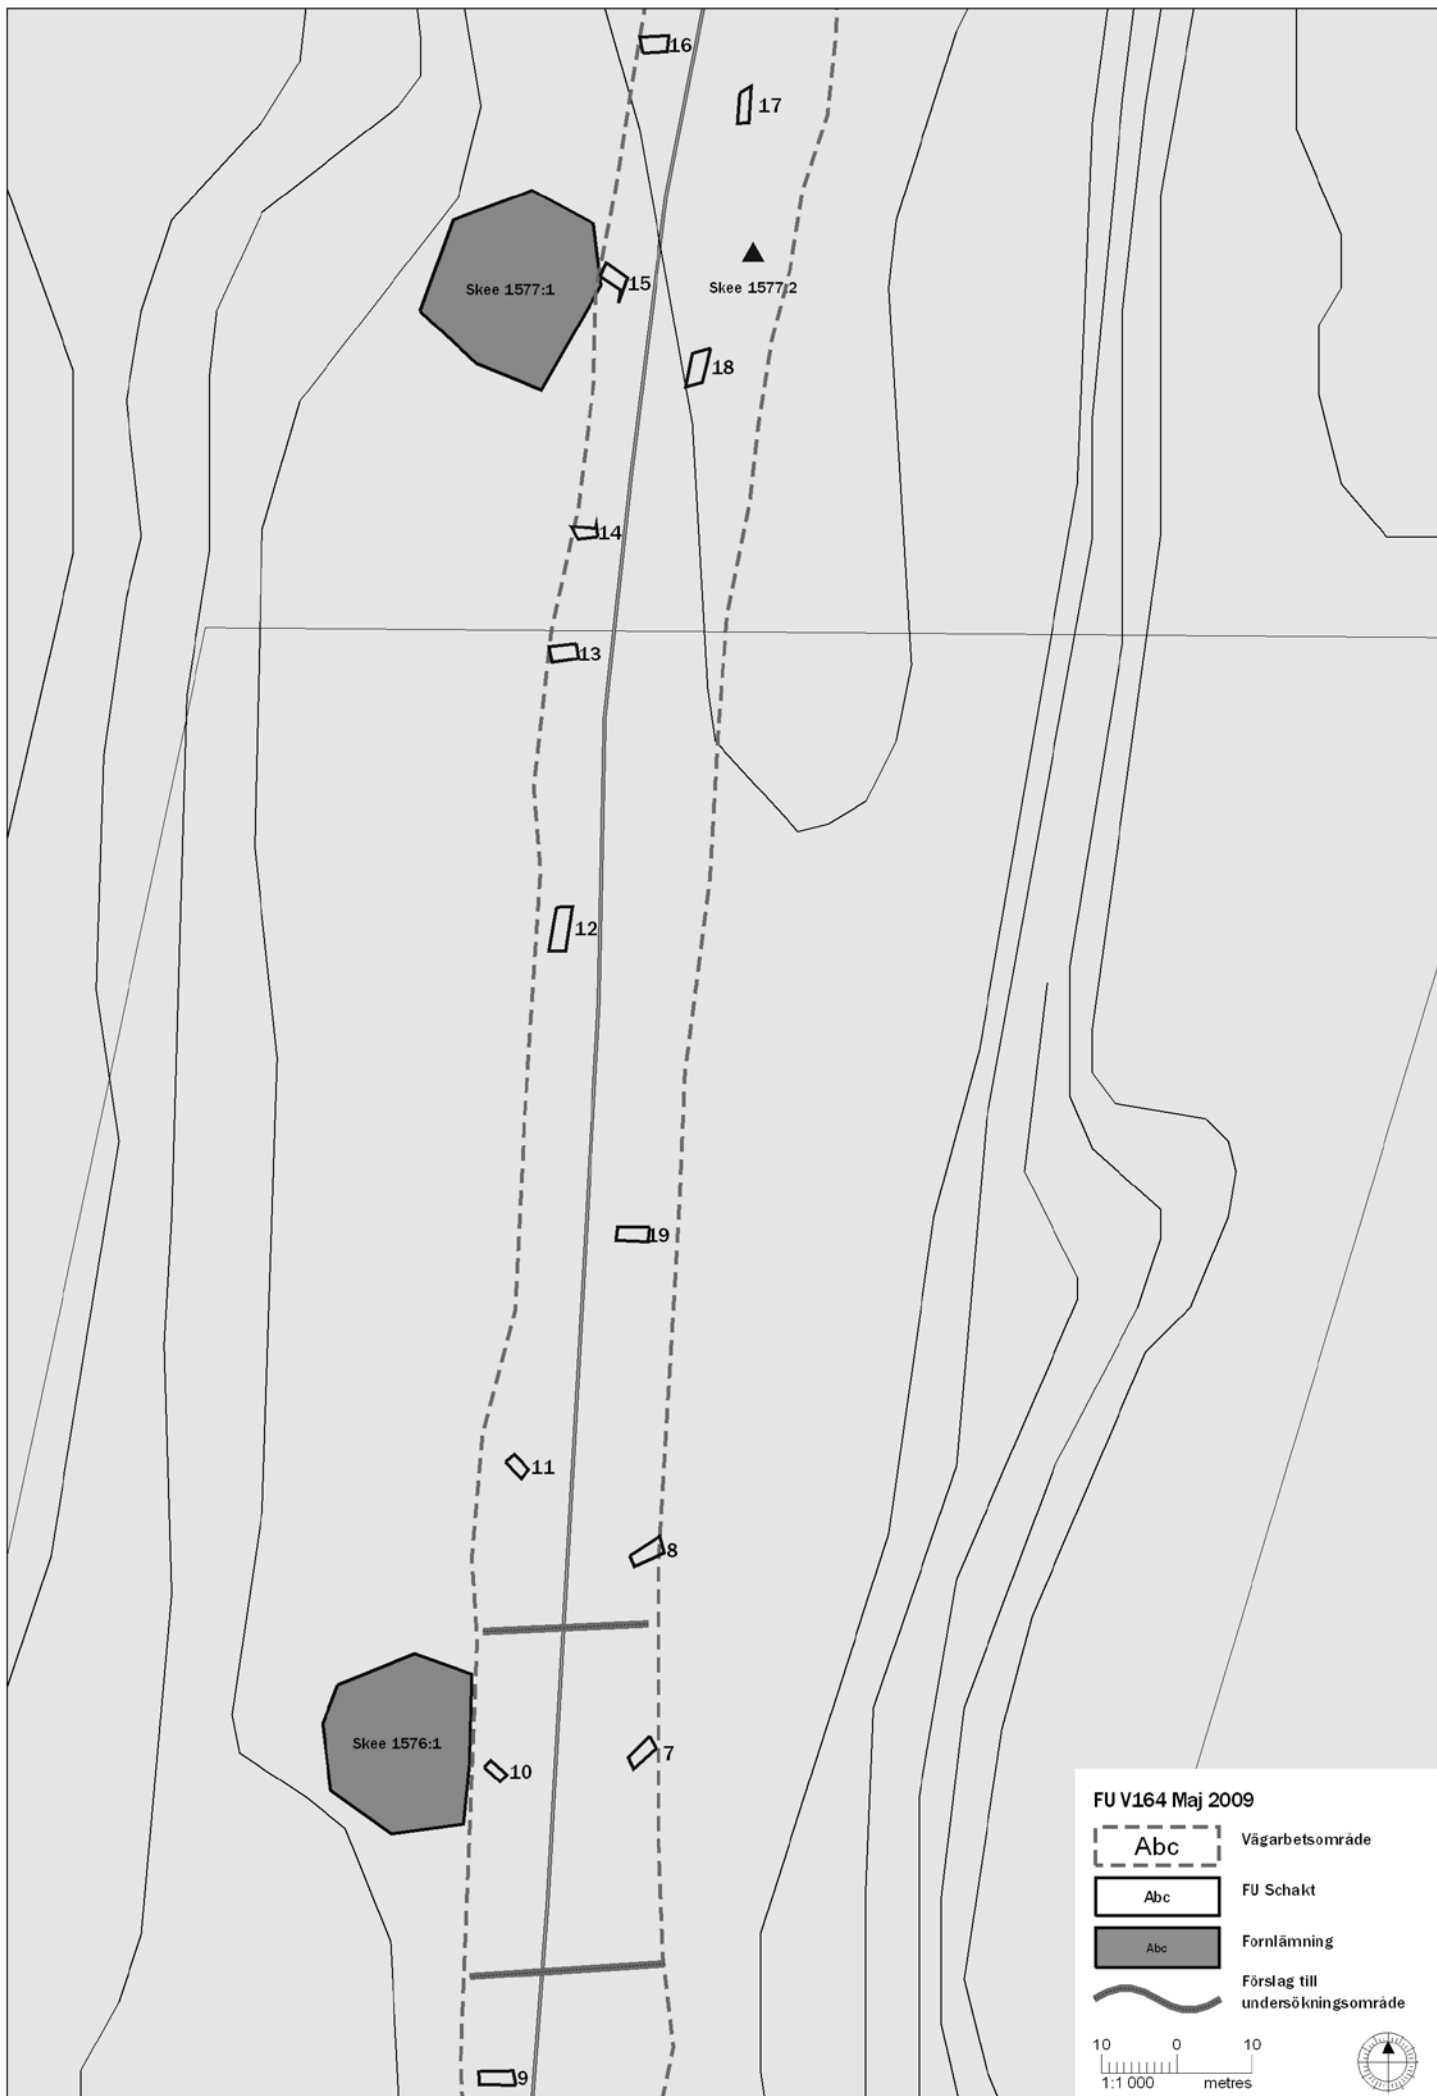
Illustration 5.

Fornlämningen är registrerad som boplats. Boplatsen är inom vägområdet, utöver själva vägen, även störd av grustäkter, se *illustration 5*.

I det skogsområde utmed vägen där 1576 är registrerad grävdes fem schakt på båda sidor om vägen för att klargöra utbredningen. I schakten 7 och 10 påträffades flinta:

Ett avslag med retusch, 14 avslag, sex övrigt slagen flinta, två svallade varav en omslagen därefter samt tre brända; respektive ett avslag. Typen och variationen av flintavfall visar på boplatsanknuten aktivitet. De övriga schakten var fyndtomma, se *bilaga 1*. Resultatet föranleder inga förändringar av tidigare datering.

Fornlämningen är registrerad som boplats. Boplatsen är störd av väg och grustäkter, se *illustration 5*.

Cirka 200 meter norr om Skee 1576 finns ytterligare en boplats registrerad, *Skee 1577*. För att avgränsa boplatsen grävdes åtta stycken schakt på båda sidor om vägen. I schakten 12-15, 17-18 påträffades fynd av flinta: Schakt 12; tre avslag, 2 övrigt slagen flinta, 3 av dessa var svallade. Schakt

13; tre övrigt slagna, två splitter, fyra av dessa var svallade. Schakt 15: Ett avslag, fyra övrigt slagna, fyra av dessa var svallade. Schakt 17; två avslag varav ett spånliknande. Schakt 18; två övrigt slagen, båda svallade. Mängden fynd var förhållandevis liten med tanke på de undersökta ytorna och i jämförelse med fyndförande schakt vid Skee 1576. Vidare var andelen svallad flinta stor. Resultatet föranleder inga förändringar av tidigare datering.

Fornlämningen kunde avgränsas åt norr och söder men sträcker sig förmodligen tvärs över dalgången. Den del av lämningen som ingår i vägområdet bör undersökas vidare. Trots grustäkterna visar boplatsen en god forskningspotential och dess relation till närliggande boplatser bör uppmärksammas vid kommande undersökningar.

Mängden och kvaliteten på fynden, tillsammans med få grävbara ytor vid sidan av vägen och grustag, samt påverkan från en meandrande bäcken inom området medför att den arkeologiska potentialen för vidare undersökningar är begränsad. Inom vägområdet bör därför boplatsen betraktas som slutundersökt efter genomförd förundersökning.
